Sigmaplan Demer rapport 2021-2022

Onderzoek naar de gevolgen van het aansluiten van pilootmeanders
in de Demervallei, in het kader van het Sigmaplan

ECOSPHERE 022-GEB005

Monitoring in opdracht van
De Vlaamse Waterweg NV
bestek ARC-21-0025

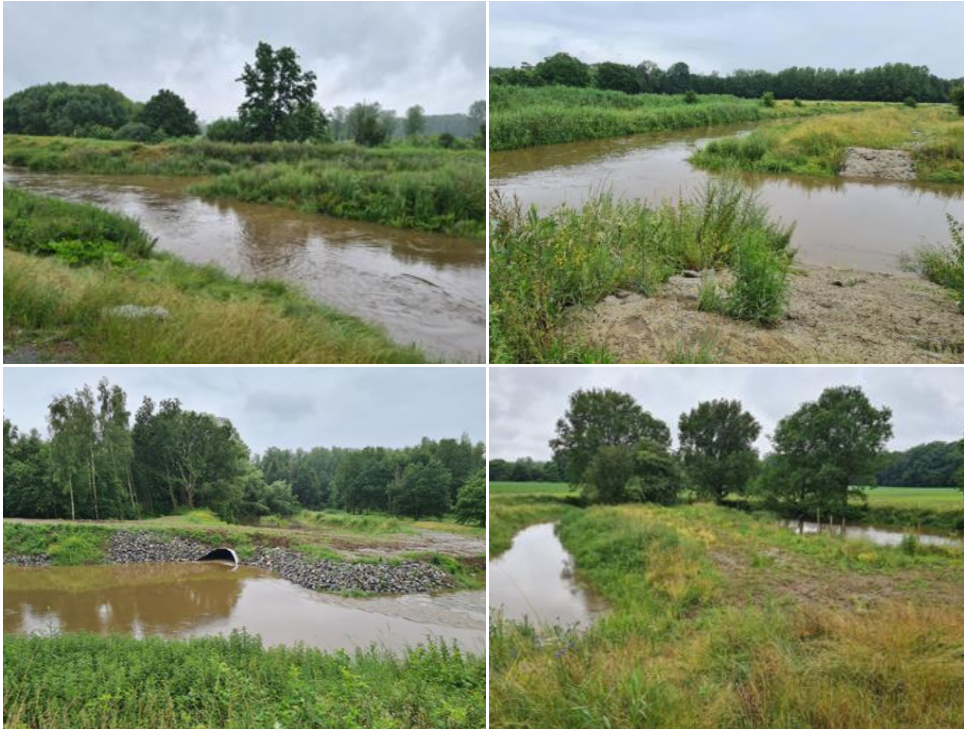
Figuur 1: Toestand Demer 30/06/2021 voor waterbom (van linksboven naar rechtsonder: meander 14, meander 23, meander 23, meander 16) (Schoelynck, 2021)

Het monitoringsjaar startte in een uitzonderlijke zomer die klimatologisch gezien als de natste zomer ooit beschouwd wordt. In juli 2021 leidde een lagedrukval tot verscheidene dagen van hevige regen. Dit is een zogenaamde ‘waterbom’, nl. enorm veel neerslag die op korte tijd valt. Daarbovenop was de voorafgaande maand juni 2021 ook reeds een hele natte maand, waardoor veel riviersystemen al een uitzonderlijk hoog waterpeil hadden op dat moment (Figuur 1).

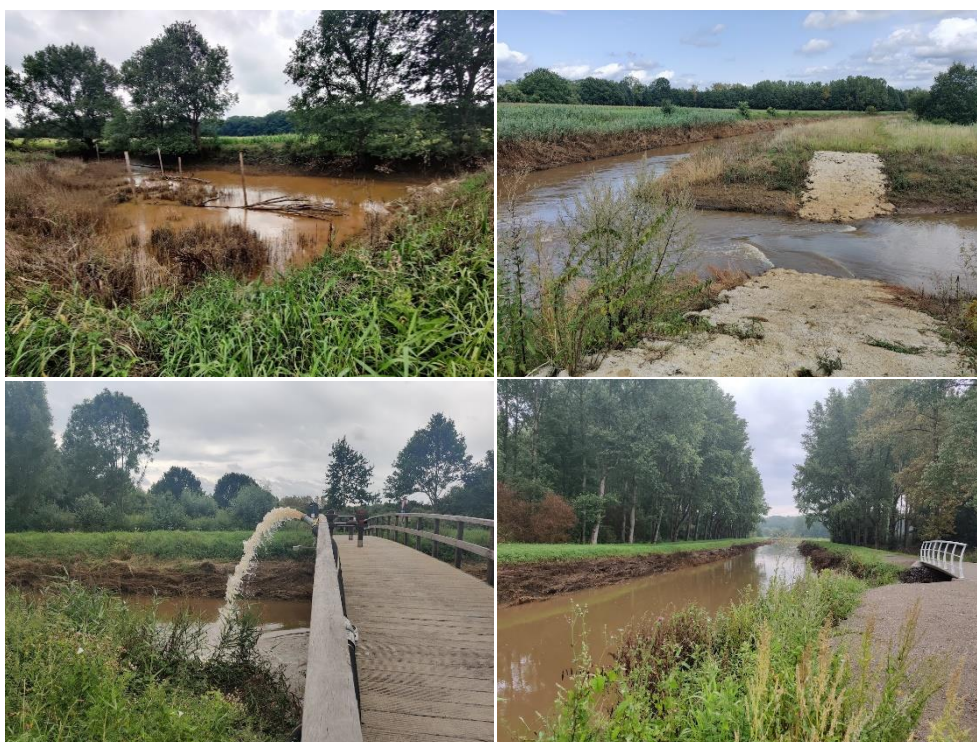
Figuur 2: Toestand Demer 09/08/2021 vlak na waterbom (van linksboven naar rechtsonder: meander 16, meander 23, beluchtiger aan brug Langdorp, stroomafwaarts van meander 1) (Hons, 2021)

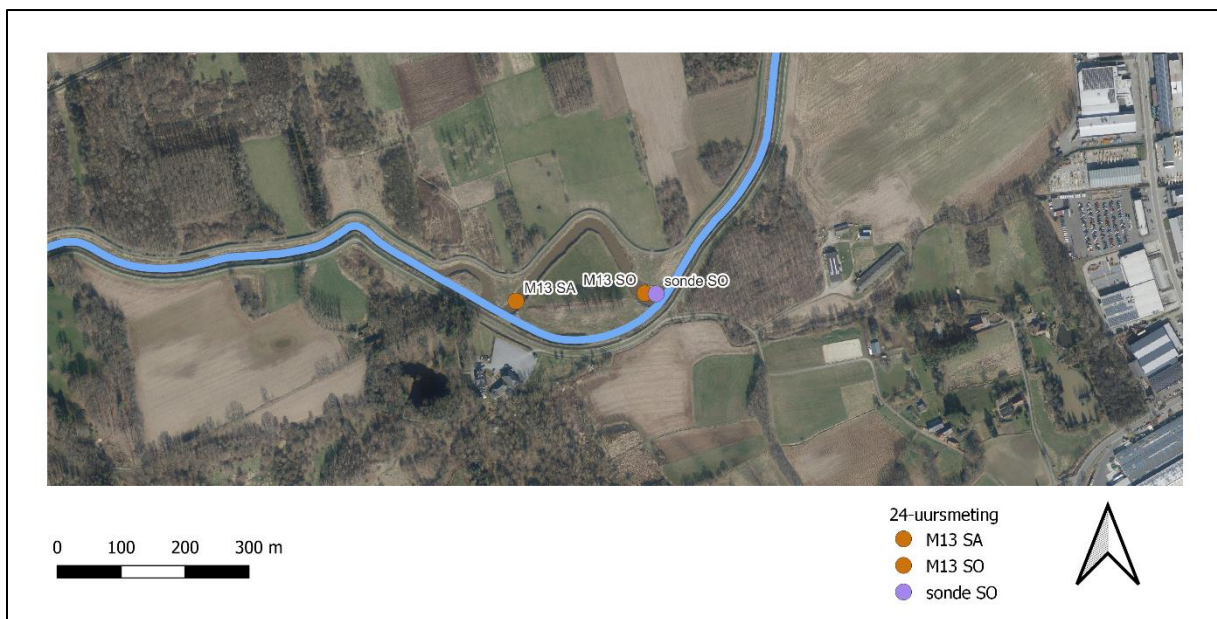
Figuur 6: Staalname waterkwaliteit en plaatsing sondes gedurende 24-uurs waterkwaliteit campagne, stroomopwaarts.

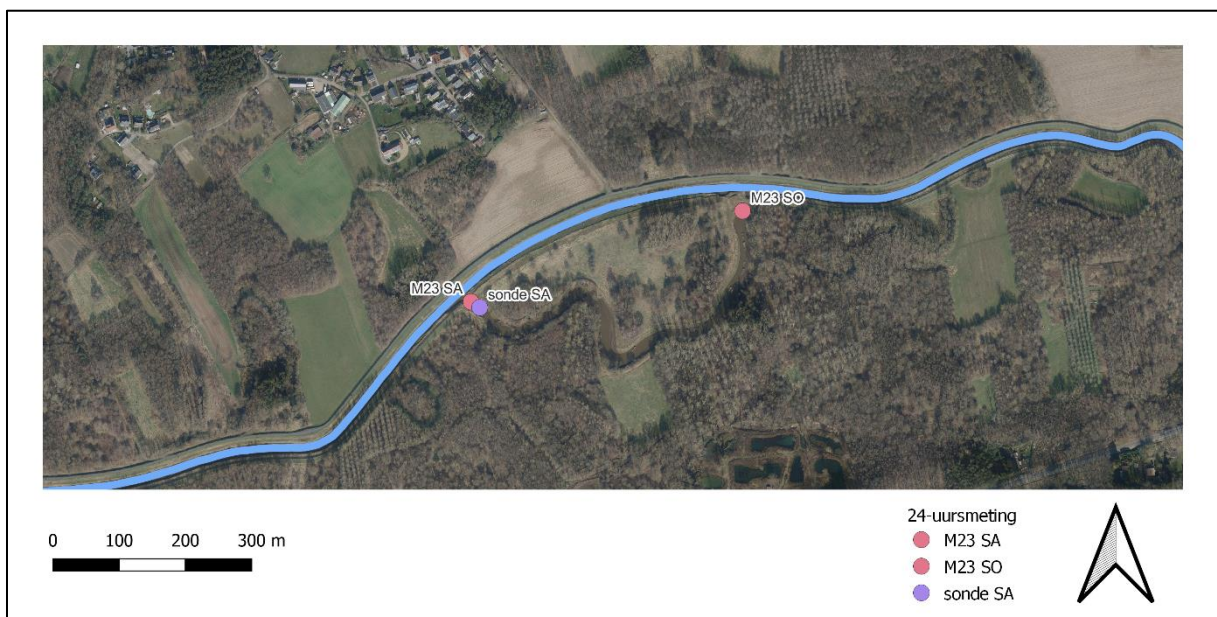
Figuur 8: Staalname waterkwaliteit en plaatsing sondes gedurende 24-uurs waterkwaliteit campagne, stroomafwaarts.

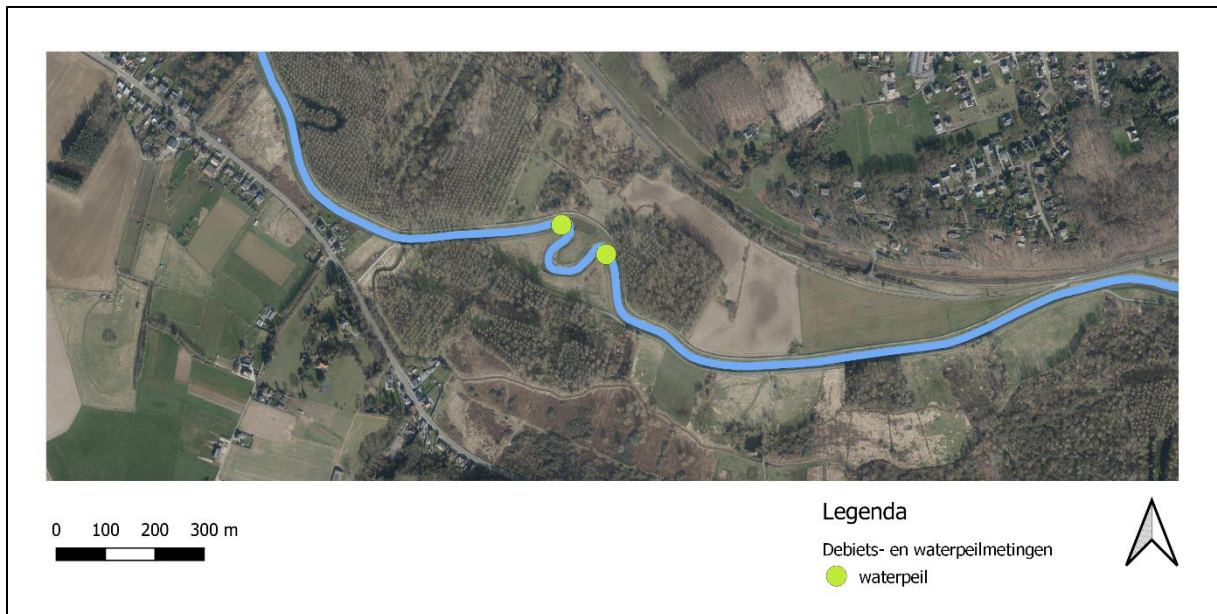
Figuur 9: Meetpunten waterpeil locatie 1

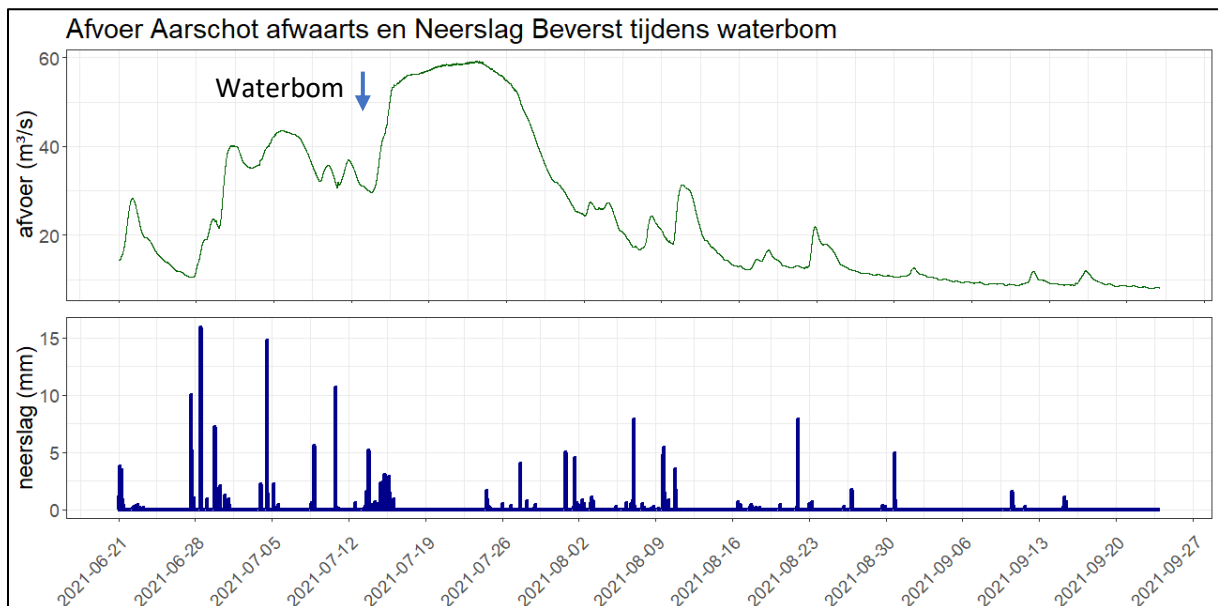
Figuur 29: Afvoer in m^3/s op meetlocatie Aarschot afwaarts (HIC) en neerslag in mm in Beverst, gelegen op ongeveer 50 km stroomopwaarts van meetpunt Aarschot afwaarts (data KMI) in de zomer van 2021

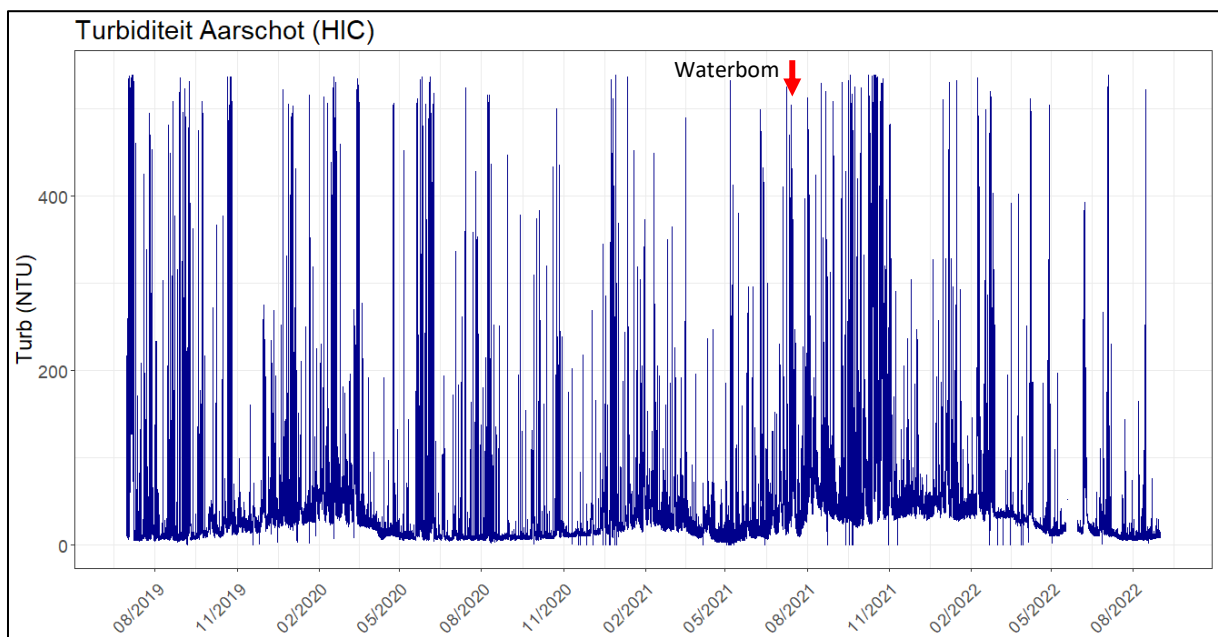
Figuur 40: Turbiditeit (in NTU) op meetpunt 'Aarschot afwaarts' in de afgelopen 3 jaar (data van Waterinfo)

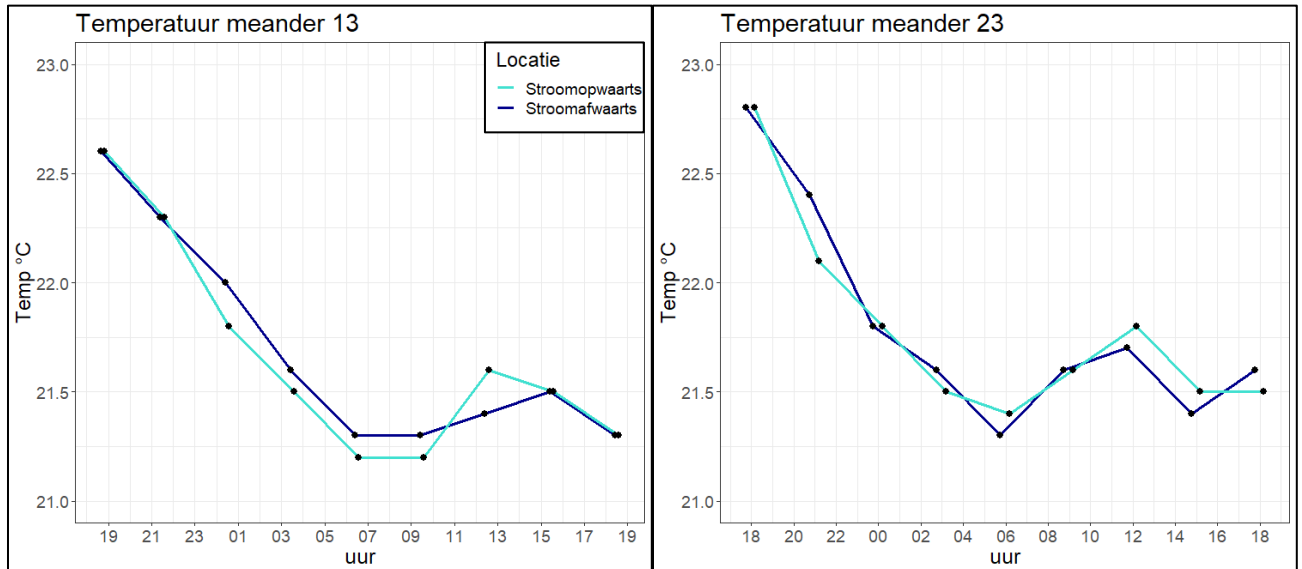
Figuur 83: Temperatuur in °C stroomopwaarts en stroomafwaarts van meanders 13 en 23. Momentmeting m.b.v. multimeter.

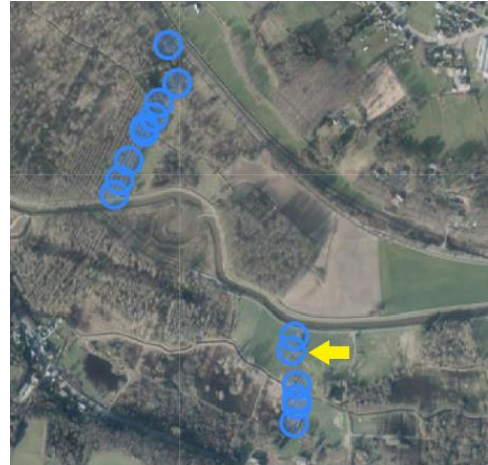
Figuur 138: Locatie peilbuis MSBP011X - meetnetwerk INBO (watina.inbo.be)

MSBP011X is het meetpunt met de langste continue data, dus wordt deze individueel bekeken om te beoordelen of de herstelingsrepen een verhoging in grondwaterpeil veroorzaken. Deze peilbuis is gelegen op de linkeroever, dicht tegen de Demer aan (Figuur 138).

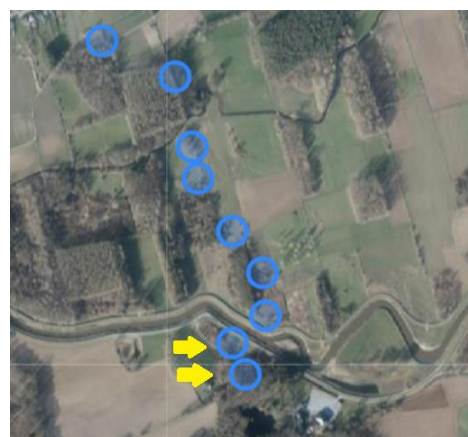
Figuur 142: Locatie peilbuizen VOTP081X en VOTP082X (van boven naar onder) - meetnetwerk INBO (watina.inbo.be).

De twee meetpunten gelegen aan de linkeroever van meander 13-16 worden meer in detail bekeken. Deze peilbuizen zijn dicht tegen de Demer aan gelegen (Figuur 142).

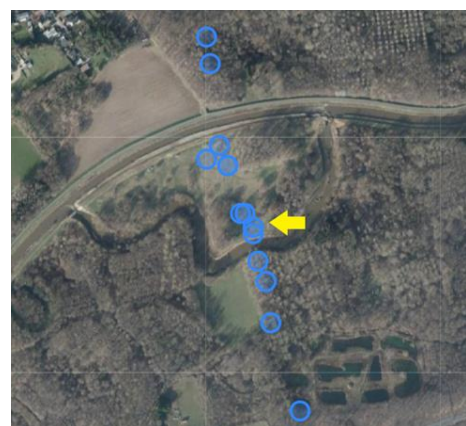
Figuur 146: Locatie peilbuis BLAP100A - meetnetwerk INBO (watina.inbo.be)

Het meetpunt BLAP100A, gelegen aan de rechteroever van meander 23 is de peilbuis met de langste continue data, dus wordt dit punt meer in detail bekeken. Deze peilbuis is dicht tegen de herstelde meander van de Demer gelegen (Figuur 146).
